Annual Technical Report

1. 도로터널의 정기점검에 관한 참고자료
-도로터널 변상·이상 사례집-

2023

터널 지하 공간 학회
도심지터널 기술위원회

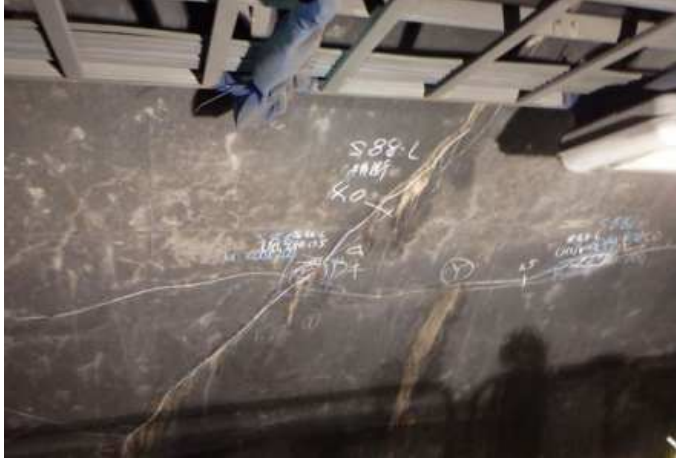
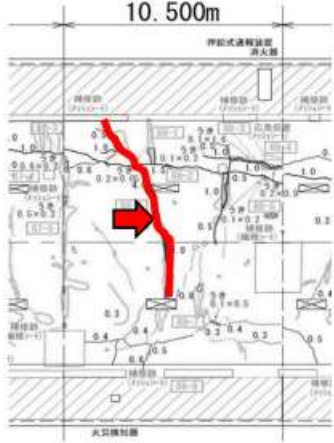
| 사진번호 | 2.2.1 | | | | 변상전개도 | | |

| 변상개소 | 라이닝 | 부위 | 아치부 | 공법 | 개착공법 | 대책분류 | Ⅲ |
| <p>라이닝 아치부에 발생한 균열 사례 변상규모는 최대 폭 4.0mm×길이 10.0m로서 횡단방향으로 반단면을 초과하는 큰 균열 발생 누수를 동반한 span 전체에 걸쳐 종단방향의 균열과 교차함. 지반조건이나 시공기록 등으로 외력작용 가능성이 있는 터널임.</p> | | | | | | | |

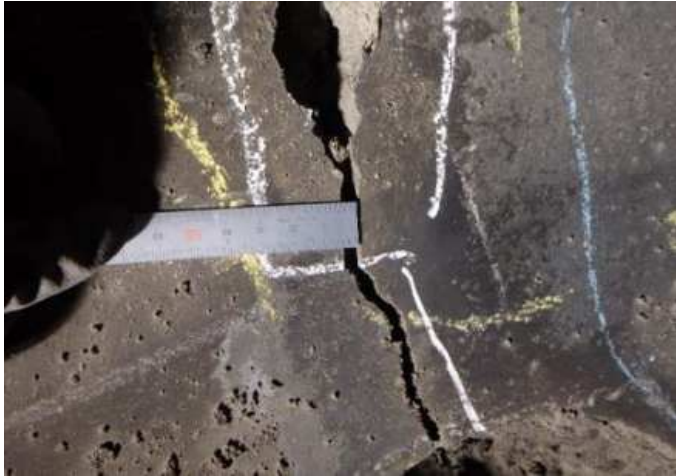
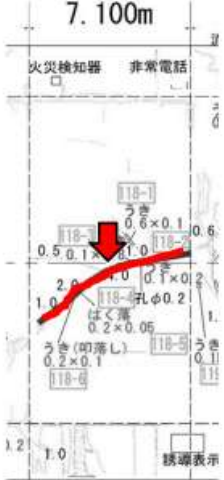
| 사진번호 | 2.2.2 | | | | 변상전개도 | | | | | | | | | | |

| 변상개소 | | 라이닝 | | 부위 | | 아치부 | | 공법 | | 개착공법 | | 대책분류 | | Ⅲ | |
| <p>라이닝 아치부에 발생한 균열 사례 변상규모는 최대 폭 4.0mm×길이 7.7m로서 span 전체 걸쳐 종단방향의 균열 발생 주위의 박락 외에 균열 중앙부의 단차나 파편이 확인되며, 변상이 상당히 진행됨.</p> | | | | | | | | | | | | | | | |

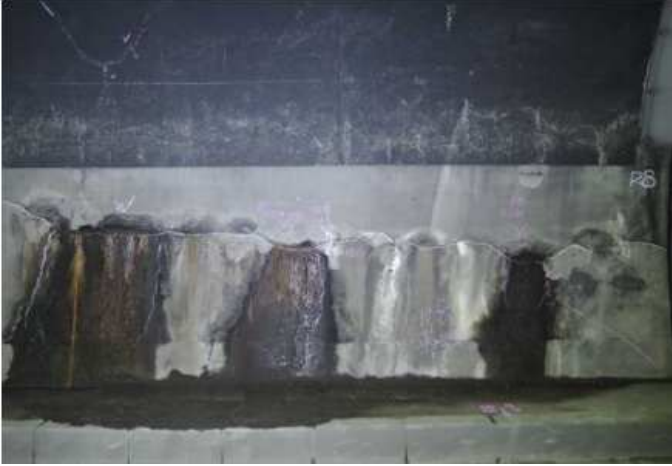
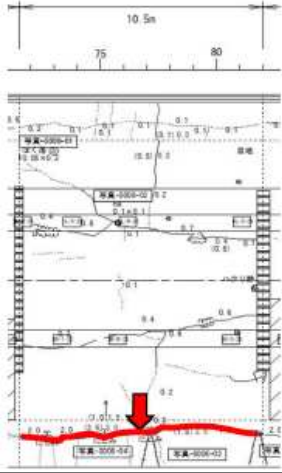
| 사진번호 | 2.2.3 | | | | 변상전개도 | | |

| 변상개소 | 라이닝 | 부위 | 측벽부 | 공법 | 개착공법 | 대책분류 | Ⅲ |
| <p>라이닝 측벽부에 발생한 균열 사례 변상규모는 최대 폭 3.0mm×길이 10.5m로서 span 전체에 걸쳐 종단방향의 균열발생 균열을 통한 누수의 동반, 석회유리도 확인되며, 변상이 상당히 진행됨.</p> | | | | | | | |

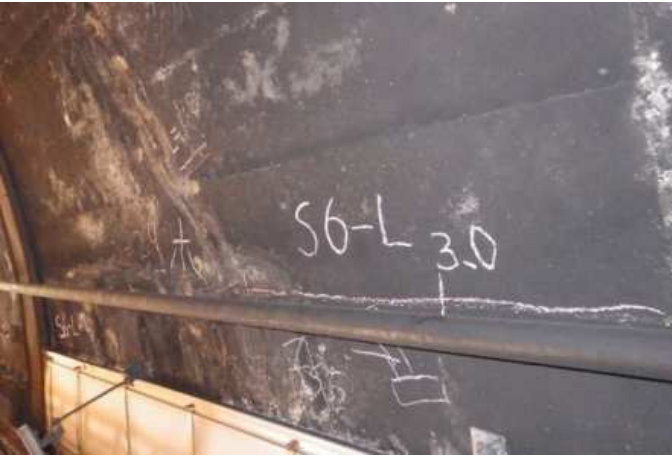
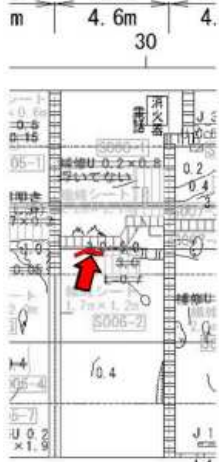
| 사진번호 | 2.2.4 | | | | 변상전개도 | | |

| 변상개소 | 라이닝 | 부위 | 아치부 | 공법 | 개착공법 | 대책분류 | Ⅱ _a |
| <p>라이닝 아치부에 발생한 균열 사례 변상규모는 최대 폭 3.0mm×길이 0.7m정도이나, 눈으로 확인할 수 있는 것 뿐만 아니라 도수관이나 섬유시트 밑에도 균열이 있을 가능성이 높음. 균열주변에 박락이나 변색이 확인되며, 이미 플레이트가 설치되어 있으므로 향후 변상의 진행에 주의할 필요가 있음.</p> | | | | | | | |

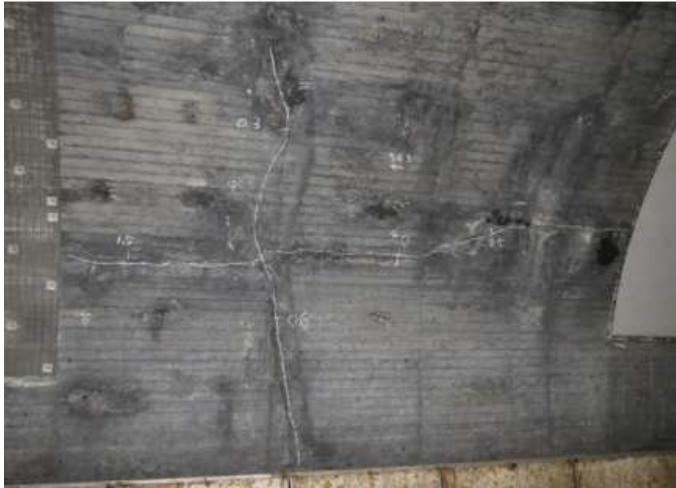
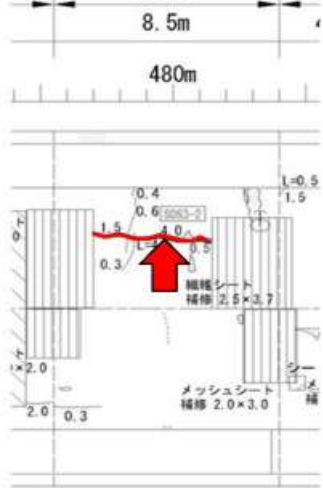
| 터널본체의 변상사례 | | 변상종류 | ①압착, 균열 | | 3/4 | | |
|---|---|---|---|---|---|---|---|
| 사진번호 | 2.2.5 | | | | 변상전개도 | | |

| 터널본체의 변상사례 | | 변상종류 | ①압착, 균열 | | 3/4 | | |
|---|---|---|---|---|---|---|---|
| 변상개소 | 라이닝 | 부위 | 아치부 | 공법 | 개착공법 | 대책분류 | Ⅱ _b |
| <p>라이닝 아치부에 발생한 균열 사례 변상규모는 최대 폭 4.0mm×길이 4.5m로서 종단방향의 균열발생 진행성은 보이지 않으나 주위 라이닝의 상태가 좋지 않으므로 향후 변상의 진행에 주의할 필요 있음.</p> | | | | | | | |

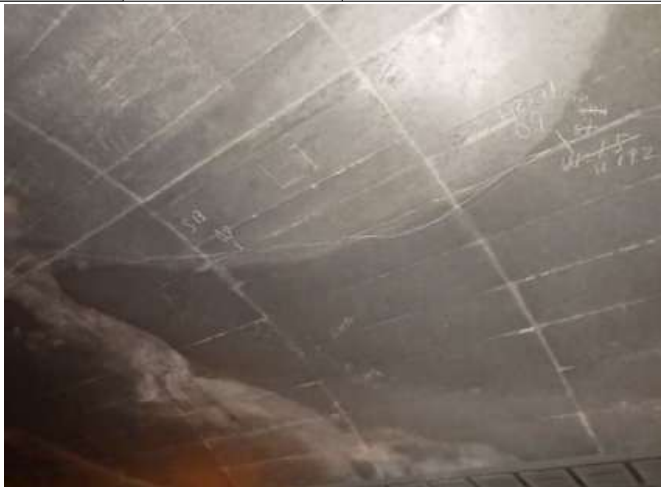
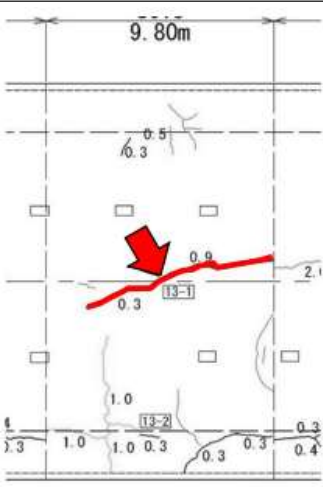
| 변상개소 | 라이닝 | 부위 | 아치부 | 공법 | 개착공법 | 대책분류 | Ⅱ _b |
|---|---|---|---|---|---|---|---|
| 사진번호 | 2.2.6 | | | | 변상전개도 | | |

| 변상개소 | 라이닝 | 부위 | 아치부 | 공법 | 개착공법 | 대책분류 | Ⅱ _b |
| <p>라이닝 아치부에 발생한 균열 사례 변상규모는 최대 폭 0.9mm×길이 8.8m정도로써 종단방향의 균열 발생 외력작용 가능성도 있으나 한번의 점검만으로 판단하기는 곤란하며, 향후 변상의 진행에 주의할 필요가 있음.</p> | | | | | | | |

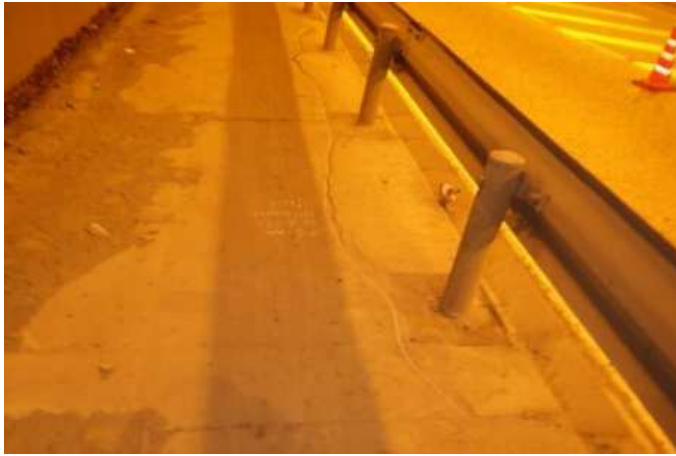
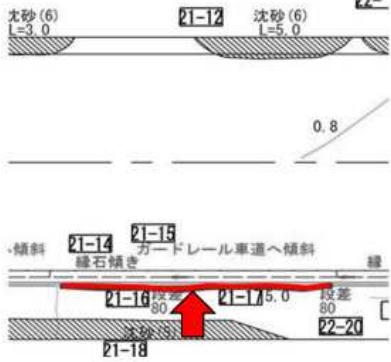
| 사진번호 | 2.2.7 | | | | | 변상전개도 | |

| 변상개소 | 노건 및 노면 | 부위 | 보도·검사원 통로 등 | 공법 | 개착공법 | 대책분류 | Ⅱ _b |
| <p>보도·검사원 통로 등에 발생한 균열 사례 변상규모는 최대 폭 5.0mm×길이 9.0m로서 종단방향의 균열발생 부근 연석에 단차나 경사가 발생하였고 가드레일도 차도측으로 경사짐. 외력작용 가능성도 있으나 한번의 점검만으로 판단하기는 곤란하며, 향후 변상의 진행에 주의할 필요가 있음.</p> | | | | | | | |

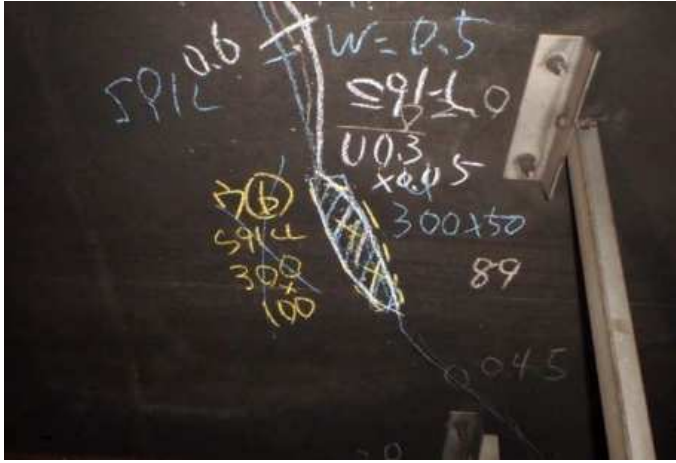
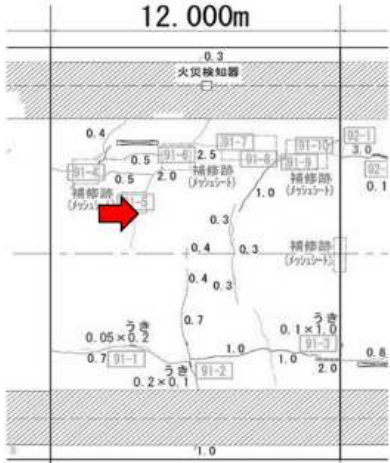
| 사진번호 | 2.3.1 | | | | | 변상전개도 | |

| 변상개소 | 라이닝 | 부위 | 아치부 | 공법 | 개착공법 | 대책분류 | Ⅲ |
| <p>라이닝 아치부에 발생한 박리·박락 사례 변상규모는 0.3m×0.05m로서 균열에 따른 박락 발생 블록화에 의한 낙하가 우려됨.</p> | | | | | | | |

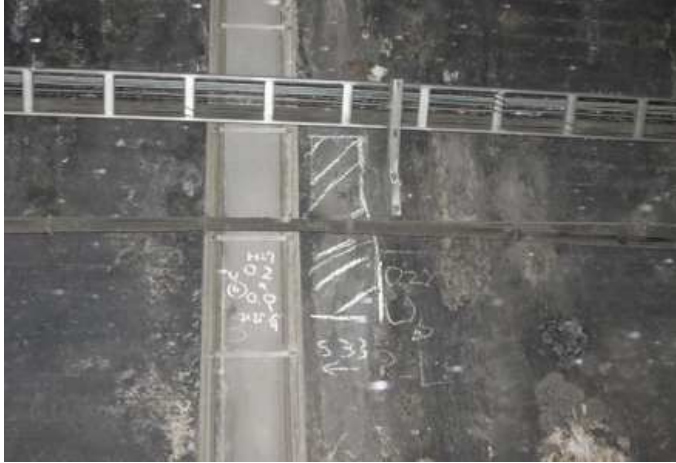
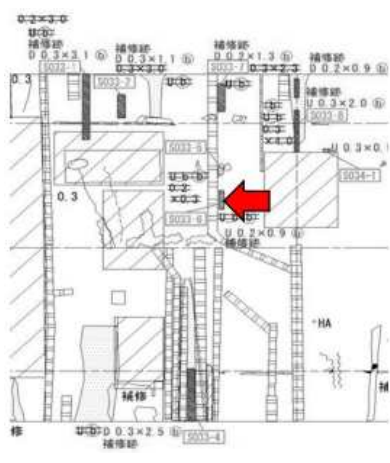
| 사진번호 | 2.3.2 | | | | | 변상전개도 | |

| 변상개소 | 라이닝 | 부위 | 아치부 | 공법 | 개착공법 | 대책분류 | Ⅲ |
| <p>라이닝 아치부에 발생한 박리·박락 사례 변상규모는 0.2m×0.9m로서 도수공에 따른 박락 발생과 균열 수반 블록화에 의한 낙하가 우려됨.</p> | | | | | | | |

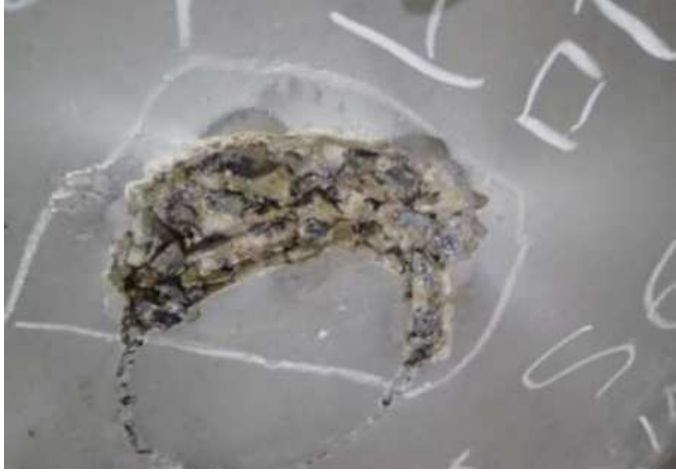
| 터널본체의 변상사례 | | 변상종류 | | ②박리·박락 | | 2/13 | |
|---|---|---|---|---|---|---|---|
| 사진번호 | 2.3.3 | | | | 변상전개도 | | |

| 터널본체의 변상사례 | | 변상종류 | | ②박리·박락 | | 2/13 | |
|---|---|---|---|---|---|---|---|
| 변상개소 | 라이닝 | 부위 | 아치부 | 공법 | 개착공법 | 대책분류 | Ⅲ |
| <p>라이닝 아치부에 발생한 박리·박락 사례 변상규모는 0.15m×0.25m로서 라이닝 타설구 주변에 골재가 드러남. 타음이상이 있고 타격에 의한 골재의 탈락도 보이는 변상이 상당히 진행되고 있으며, 낙하가 우려됨.</p> | | | | | | | |

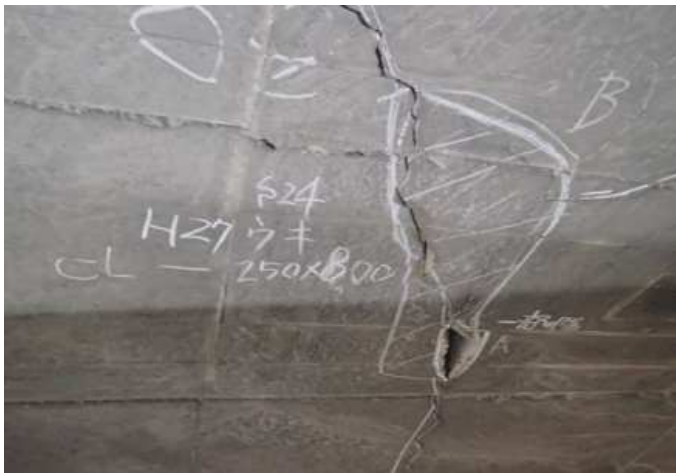
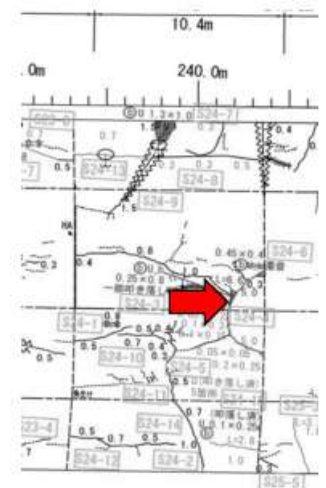
| 변상개소 | 라이닝 | 부위 | 아치부 | 공법 | 산악터널 공법 | 대책분류 | Ⅲ |
|---|---|---|---|---|---|---|---|
| 사진번호 | 2.3.4 | | | | 변상전개도 | | |

| 변상개소 | 라이닝 | 부위 | 아치부 | 공법 | 산악터널 공법 | 대책분류 | Ⅲ |
| <p>라이닝 아치부에 발생한 박리·박락 사례 변상규모는 0.25m×0.8m로서 균열에 따른 박락 발생 타격으로 일부는 제거하였으나 타음이상개소가 완전히 제거되지 않은 상태임. 균열을 수반하며, 블록화에 의한 낙하가 우려됨.</p> | | | | | | | |

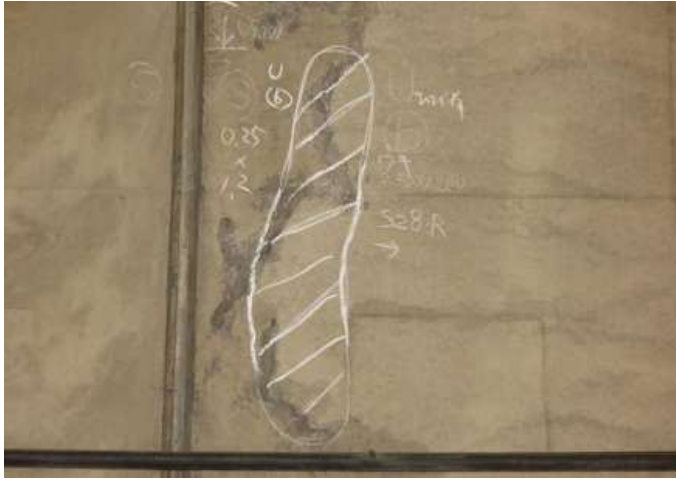
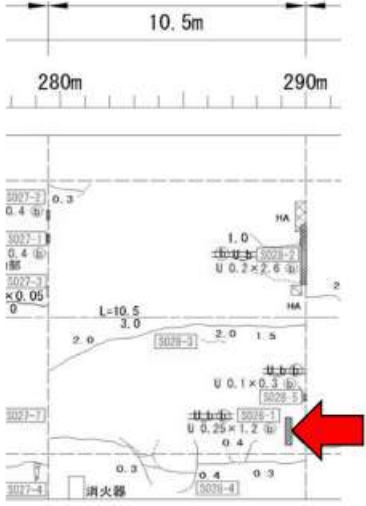
| 터널본체의 변상사례 | | 변상종류 | | ②박리·박락 | | 3/13 | |
|---|---|---|---|---|---|---|---|
| 사진번호 | 2.3.5 | | | | 변상전개도 | | |

| 터널본체의 변상사례 | | 변상종류 | | ②박리·박락 | | 3/13 | |
|---|---|---|---|---|---|---|---|
| 변상개소 | 라이닝 | 부위 | 아치부 | 공법 | 산악터널 공법 | 대책분류 | Ⅲ |
| <p>라이닝 아치부에 발생한 박리·박락 사례 변상규모는 0.25m×1.20m로서 균열에 따른 박락 발생 타음이상이 있고 라이닝 내부에 골재의 드러남이나 균열이 존재할 가능성이 있으며, 블록화에 의한 낙하가 우려됨.</p> | | | | | | | |

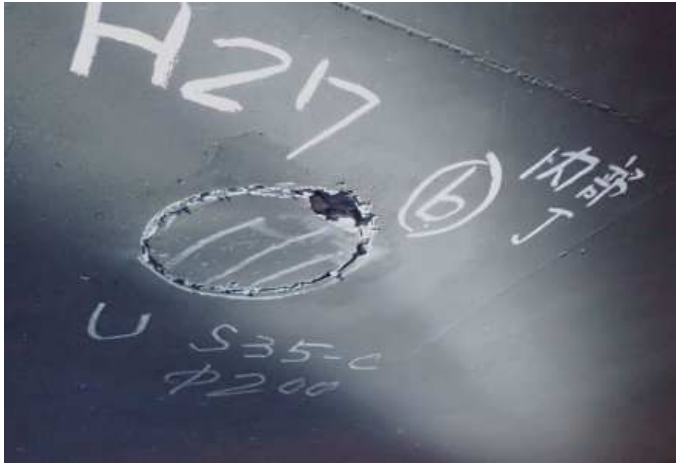
| 터널본체의 변상사례 | | 변상종류 | | ②박리·박락 | | 4/13 | |
|---|---|---|---|---|---|---|---|
| 사진번호 | 2.3.7 | | | | | 변상전개도 | |

| 터널본체의 변상사례 | | 변상종류 | | ②박리·박락 | | 4/13 | |
|---|---|---|---|---|---|---|---|
| 변상개소 | 라이닝 | 부위 | 아치부 | 공법 | 산악터널 공법 | 대책분류 | Ⅲ |
| <p>라이닝 아치부에 발생한 박리·박락 사례 변상규모는 0.20m×0.20m로서 라이닝 타설구 주변에 골재가 드러남. 골재의 탈락도 보이며, 블록화에 의한 낙하가 우려됨.</p> | | | | | | | |

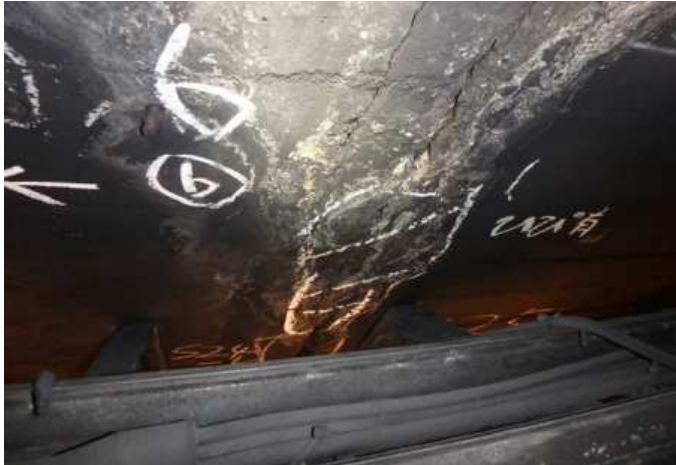
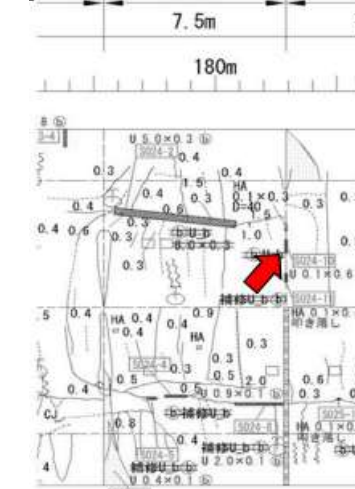
| 변상개소 | 라이닝 | 부위 | 시공이음부 | 공법 | 개착공법 | 대책분류 | Ⅲ |
|---|---|---|---|---|---|---|---|
| 사진번호 | 2.3.8 | | | | | 변상전개도 | |

| 변상개소 | 라이닝 | 부위 | 시공이음부 | 공법 | 개착공법 | 대책분류 | Ⅲ |
| <p>라이닝 시공이음부에 발생한 박리·박락 사례 변상규모는 0.1m×0.6m로서 균열을 수반한 박락 발생 블록화에 의한 낙하가 우려됨.</p> | | | | | | | |

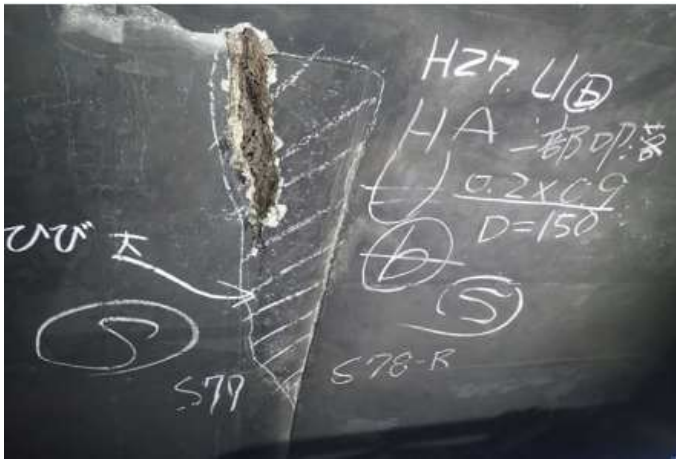
| 사진번호 | 2.3.9 | | | | 변상전개도 | | |

| 변상개소 | 라이닝 | 부위 | 시공이음부 | 공법 | 산악터널 공법 | 대책분류 | Ⅲ |
| <p>라이닝 시공이음부에 발생한 박리·박락 사례 변상규모는 9.6m×2.7m로서 광범위한 라이닝 표면열화가 확인됨. 명확한 타음이상은 확인되지 않으나 해머로 쉽게 깨지는 상태로서 향후 재질열화의 진행에 의한 낙하 가능성 있음.</p> | | | | | | | |

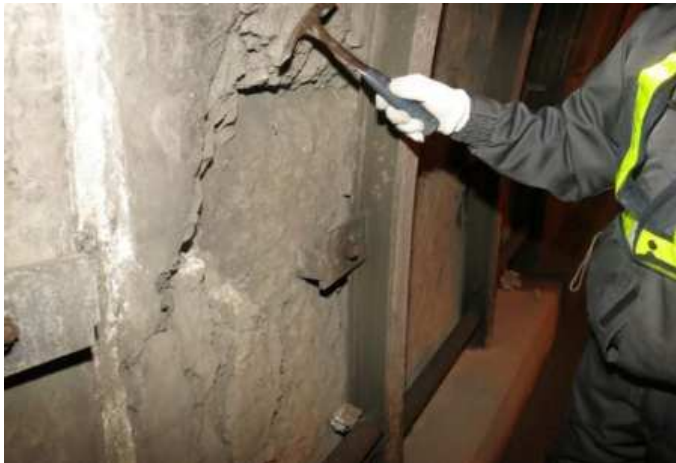
| 사진번호 | 2.3.10 | | | | 변상전개도 | | |

| 변상개소 | 라이닝 | 부위 | 측벽부 | 공법 | 개착공법 | 대책분류 | Ⅱ _a |
| <p>라이닝 측벽부에 발생한 박리·박락 사례 변상규모는 9.6m×2.7m로서 광범위한 라이닝 표면열화가 확인됨. 명확한 타음이상은 확인되지 않으나 해머로 쉽게 깨지는 상태로서 향후 재질열화의 진행에 의한 낙하 가능성 있음.</p> | | | | | | | |

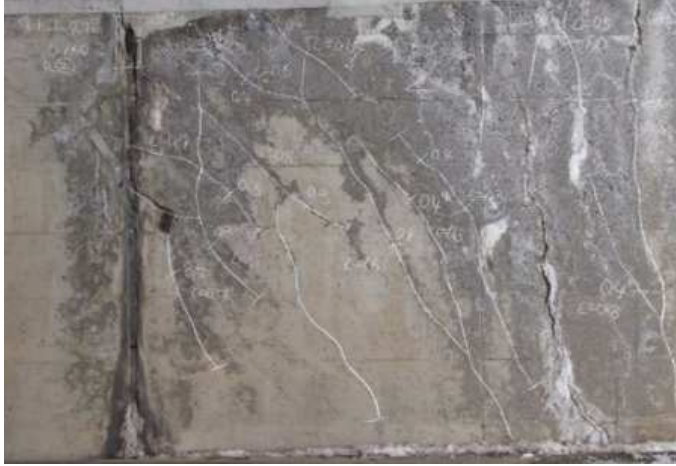
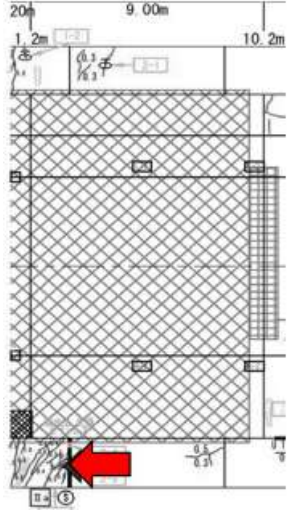
| 사진번호 | 2.3.11 | | | | 변상전개도 | | |

| 변상개소 | 라이닝 | 부위 | 측벽부 | 공법 | 개착공법 | 대책분류 | Ⅱ _a |
| <p>라이닝 측벽부에 발생한 박리·박락 사례 변상규모는 1.5m×2.1m로서 균열이 밀집된 범위에 박락 발생 블록화되지는 않았으나 측벽부에 타음이상이 있으며, 타격에 의한 박락은 없음. 향후 재질열화의 진행에 의한 낙하 가능성 있음.</p> | | | | | | | |

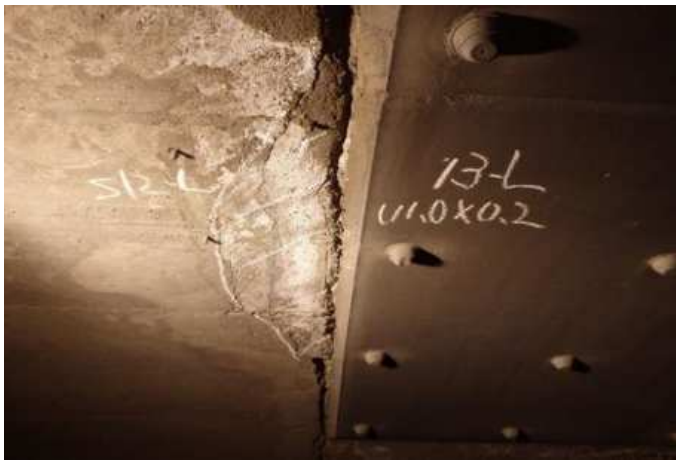
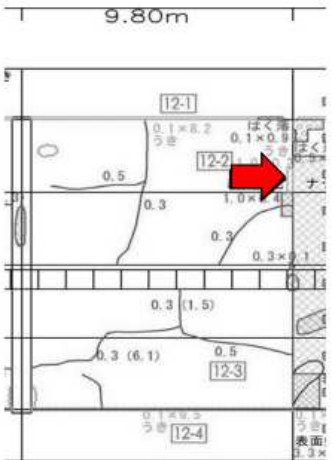
| 사진번호 | 2.3.12 | | | | 변상전개도 | | |

| 변상개소 | 라이닝 | 부위 | 시공이음부 | 공법 | 개착공법 | 대책분류 | Ⅱ _a |
| <p>라이닝 시공이음부에 발생한 박리·박락 사례 변상규모는 1.0m×0.2m로서 수평줄눈부에 걸쳐 박락 발생 균열을 수반하나 블록화되지는 않았으며, 타격에 의한 박락은 없으나 시설 대책으로 미루어 인접 라이닝상태도 나쁠 것으로 추정되므로 향후 재질열화의 진행에 의한 낙하 가능성 있음.</p> | | | | | | | |

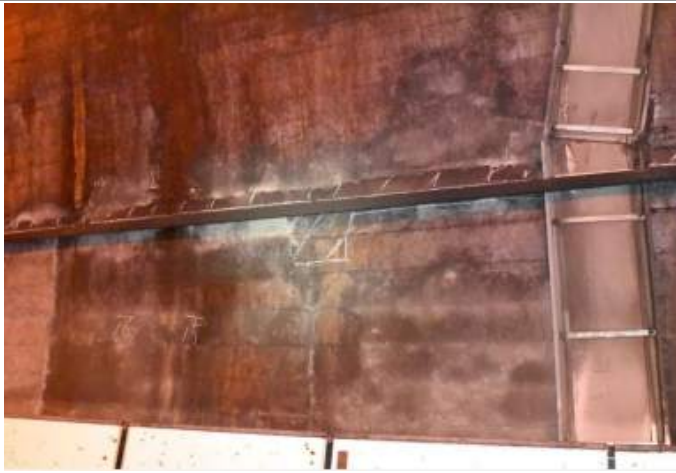
| 사진번호 | 2.3.13 | | | | | 변상전개도 | |

| 변상개소 | 라이닝 | 부위 | 수평줄눈부 | 공법 | 개착공법 | 대책분류 | Ⅱ _a |
| <p>라이닝 수평줄눈부에 발생한 박리·박락 사례 변상규모는 0.1m×2.2m로서 이음부 몰탈 박락 발생 측벽부지만 이음재 열화의 징후가 있어 향후 재질열화의 진행에 의한 낙하 가능성 있음.</p> | | | | | | | |

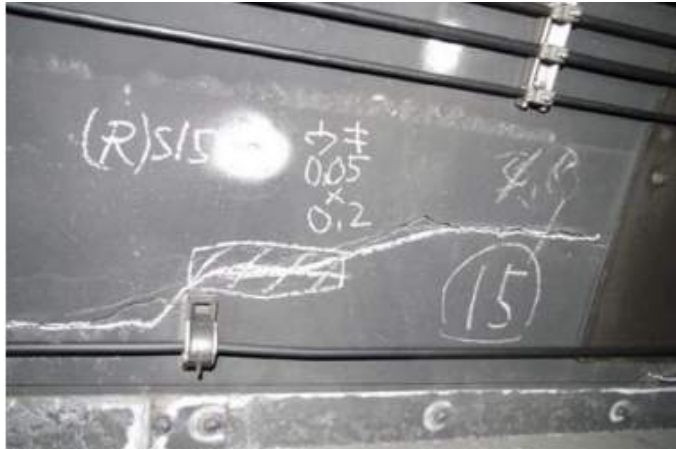
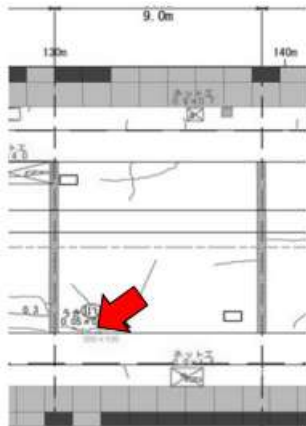
| 사진번호 | 2.3.14 | | | | | 변상전개도 | |

| 변상개소 | 라이닝 | 부위 | 아치부 | 공법 | 개착공법 | 대책분류 | Ⅱ _b |
| <p>라이닝 아치부에 발생한 박리·박락 사례 변상규모는 0.2m×0.05m로서 균열에 따른 박락 발생 타음이상이 있으나 측벽부로서 타격에 의한 박락은 없음. 향후 재질열화의 진행에 주의할 필요가 있음.</p> | | | | | | | |

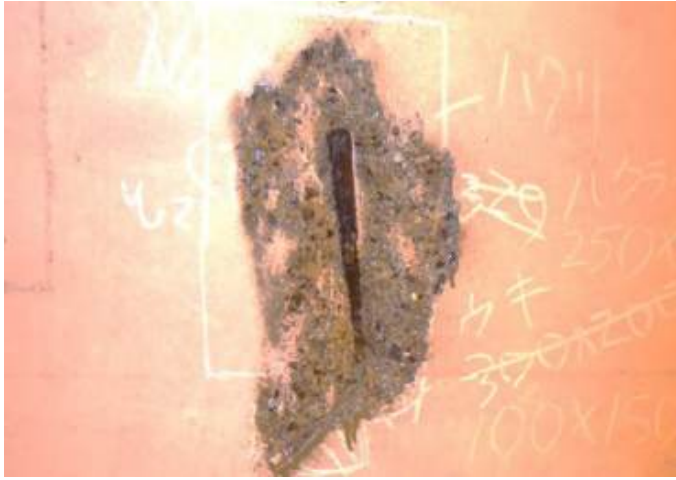
| 터널본체의 변상사례 | | | 변상종류 | ②박리·박락 | 8/13 | | |
|---|---|---|---|---|---|---|---|
| 사진번호 | 2.3.15 | | | | 변상전개도 | | |

| 터널본체의 변상사례 | | | 변상종류 | ②박리·박락 | 8/13 | | |
|---|---|---|---|---|---|---|---|
| 변상개소 | 라이닝 | 부위 | 아치부 | 공법 | 산악터널 공법 | 대책분류 | Ⅱ _b |
| <p>라이닝 아치부에 발생한 박리·박락 사례 변상규모는 0.15m×0.2m로서 박락 발생 타격으로 불안정한 부분을 제거하였으나 철근노출이 확인되었기 때문에 열화방지 코팅제로 응급처리 실시 재질열화의 진행에 주의할 필요가 있음.</p> | | | | | | | |

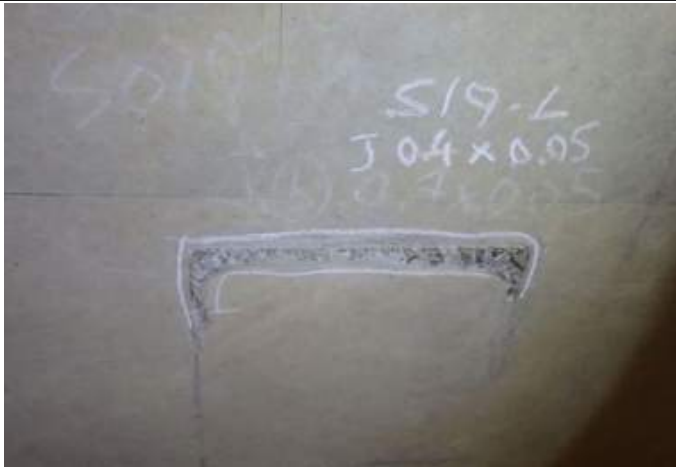
| 사진번호 | 2.3.16 | | | | 변상전개도 | | | | |

| 변상개소 | | | 라이닝 | 부위 | 아치부 | 공법 | 산악터널 공법 | 대책분류 | Ⅱ _b |
| <p>라이닝 아치부에 발생한 박리·박락 사례 변상규모는 0.4m×0.05m로서 라이닝 표면에 골재가 드러나는 등 노출이 있음. 향후 재질열화의 진행에 주의할 필요가 있음.</p> | | | | | | | | | |

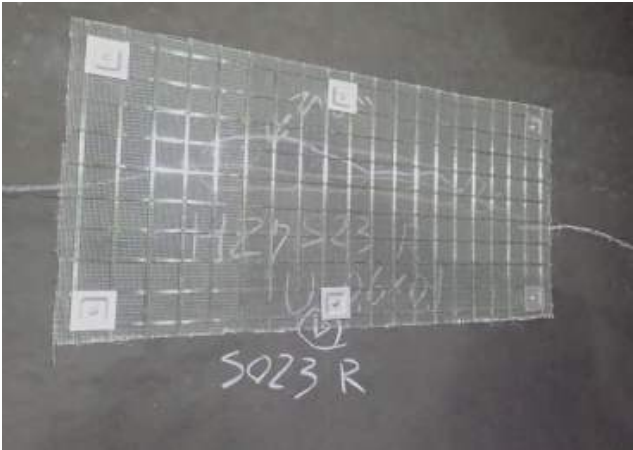
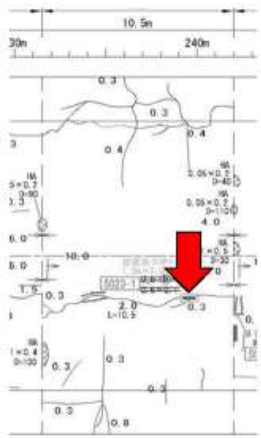
| 사진번호 | 2.3.17 | | | | | 변상전개도 | |

| 변상개소 | 라이닝 | 부위 | 아치부 | 공법 | 산악터널 공법 | 대책분류 | Ⅱ _b |
| <p>라이닝 아치부에 발생한 박리·박락 사례 변상규모는 0.10m×0.60m로서 균열에 따른 박락 발생 FRP메시네트로 조치완료 향후 재질열화의 진행에 주의할 필요가 있음.</p> | | | | | | | |

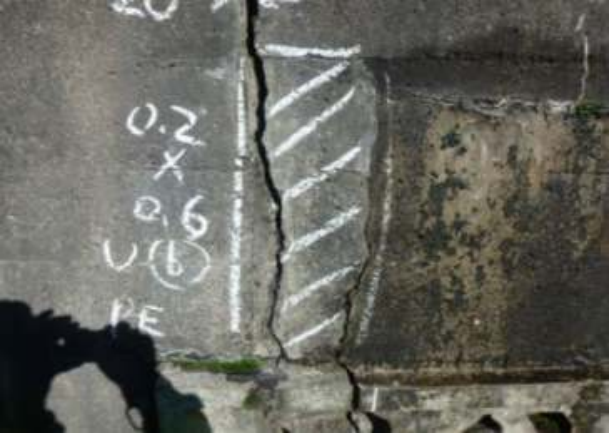
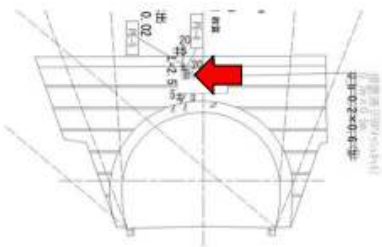
| 사진번호 | 2.3.18 | | | | | 변상전개도 | |

| 변상개소 | 갱문 | 부위 | 면벽부 | 공법 | 개착공법 | 대책분류 | Ⅳ |
| <p>갱문 면벽부에 발생한 박리·박락 사례 변상규모는 0.2m×0.6m로서 명관 횡균열에 따른 박락 발생 균열이 폐합되어 블록화되었으며, 타음이상도 있음. 균열폭도 크기 때문에 조기낙에 가능성이 매우 높음.</p> | | | | | | | |

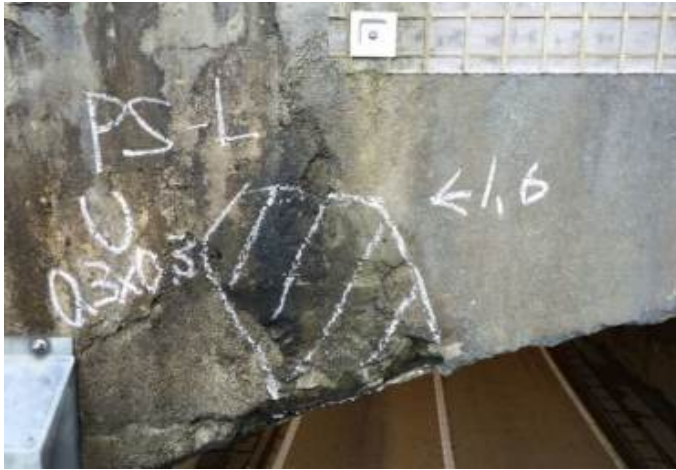
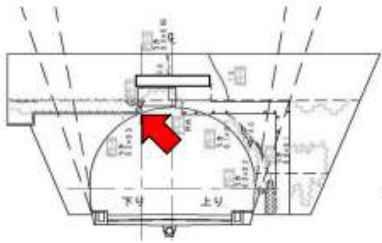
| 변상개소 | 갱문 | 부위 | 면벽부 | 공법 | 개착공법 | 대책분류 | II _a |
|---|---|---|---|---|---|---|---|
| 사진번호 | 2.3.19 | | | | 변상전개도 | | |

| 변상개소 | 갱문 | 부위 | 면벽부 | 공법 | 개착공법 | 대책분류 | II _a |
| <p>갱문 면벽부에 발생한 박리·박락 사례 변상규모는 0.3m×0.3m로서 변색부위에 박락 발생 균열을 수반하며, 향후 재질열화의 진행에 의한 낙하 가능성 있음.</p> | | | | | | | |

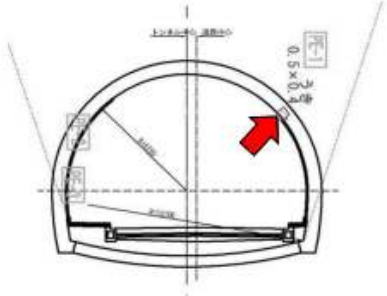
| 변상개소 | 갱문 | 부위 | 돌출부 | 공법 | 개착공법 | 대책분류 | II _a |
|---|---|---|---|---|---|---|---|
| 사진번호 | 2.3.21 | | | | 변상전개도 | | |

| 변상개소 | 갱문 | 부위 | 돌출부 | 공법 | 개착공법 | 대책분류 | II _a |
| <p>갱문 돌출부에 발생한 박리·박락 사례 변상규모는 0.5m×0.4m로서 돌출부 단부에 박락 발생 균열을 수반하며, 향후 재질열화의 진행에 의한 낙하 가능성 있음.</p> | | | | | | | |

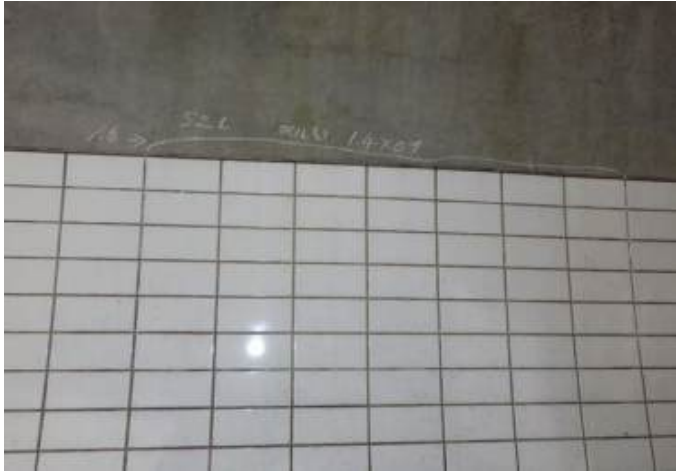
| 사진번호 | 2.3.23 | | | | 변상전개도 | | |

| 변상개소 | 내장판 | 부위 | 내장타일 | 공법 | 산악터널 공법 | 대책분류 | Ⅱ _b |
| <p>측벽부 내장타일에 발생한 박리·박락 사례 변상규모는 1.4m×0.9m의 범위로서 타일에 박락 발생 타일의 접착기능 저하로 낙하 가능성이 있으므로 향후 재질열화의 진행에 주의할 필요가 있음.</p> | | | | | | | |

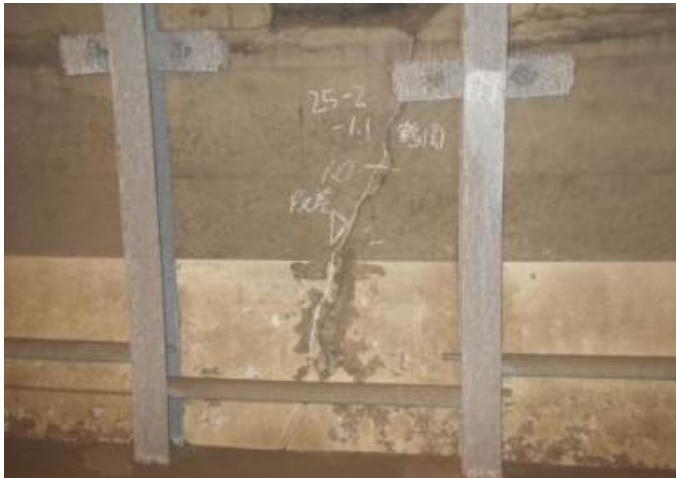
| 사진번호 | 2.4.2 | | | | | 변상전개도 | |

| 변상개소 | 라이닝 | 부위 | 측벽부 | 공법 | 개착공법 | 대책분류 | Ⅱ _b |
| <p>라이닝 측벽부에 발생한 변형, 이동, 침하 사례 변상규모는 단차 2.0mm, 개구폭 1.0mm, 변형속도는 불명 전회점검 시 변상이 없었기 때문에 진행성이 의심되는 상태 향후 변형속도에 주의할 필요가 있음.</p> | | | | | | | |

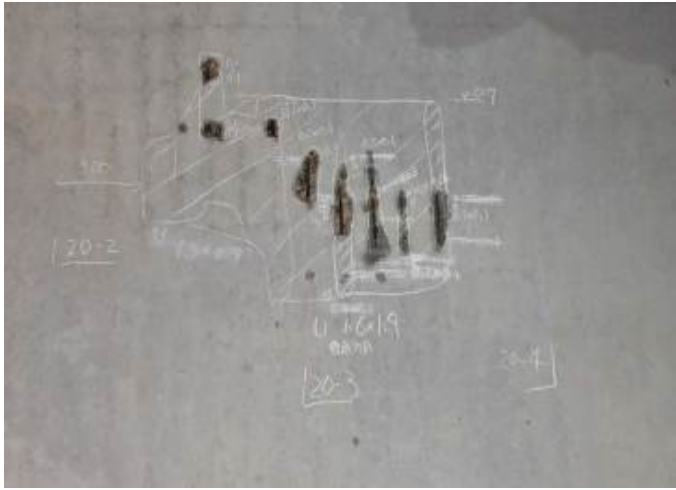
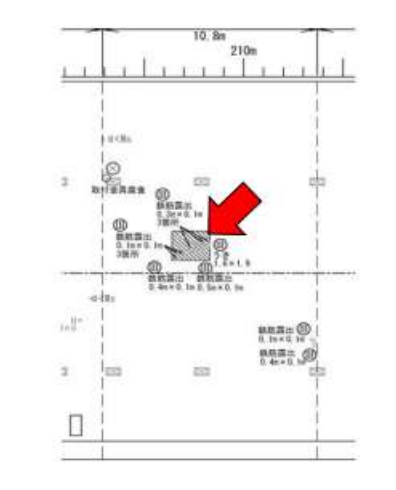
| 터널본체의 변상사례 | | 변상종류 | | ④강재부식 | | 1/1 | |
|---|---|---|---|---|---|---|---|
| 사진번호 | 2.5.1 | | | | 변상전개도 | | |

| 터널본체의 변상사례 | | 변상종류 | | ④강재부식 | | 1/1 | |
|---|---|---|---|---|---|---|---|
| 변상개소 | 라이닝 | 부위 | 아치부 | 공법 | 산악터널 공법 | 대책분류 | Ⅲ |
| <p>라이닝 아치부에 발생한 강재부식 사례 변상규모는 1.6m×1.9m의 범위로서 내부철근 부식 발생 철근부식의 진행으로 구조용 강재의 기능저하가 우려되며, 광범위한 철근덮개 부족이 예상되므로 철근부식 진행에 의한 라이닝 표면 박락도 우려됨.</p> | | | | | | | |

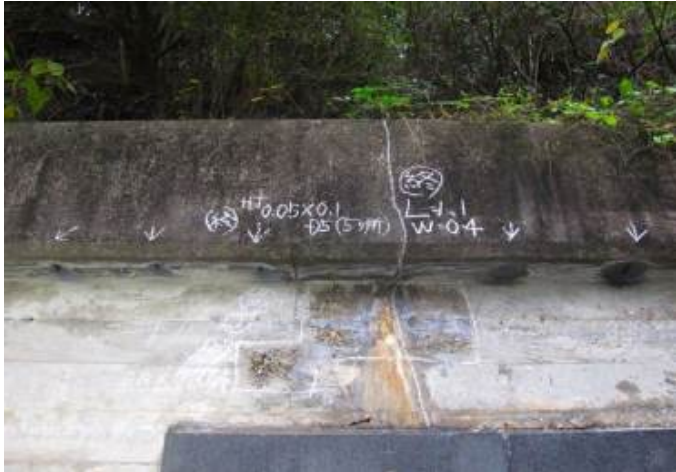
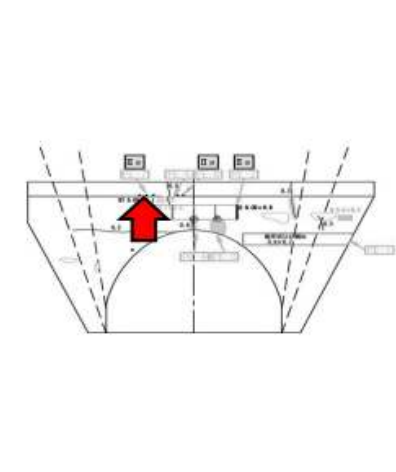
| 변상개소 | 갱문 | 부위 | 면벽부 | 공법 | 개착공법 | 대책분류 | Ⅱ _a |
|---|---|---|---|---|---|---|---|
| 사진번호 | 2.5.2 | | | | 변상전개도 | | |

| 변상개소 | 갱문 | 부위 | 면벽부 | 공법 | 개착공법 | 대책분류 | Ⅱ _a |
| <p>갱문 면벽부에 발생한 강재부식 사례 변상규모는 0.05m×0.1m로서 내부철근 부식 발생 철근에는 단면결손은 보이지 않으나 전면적 부식 발생 또는 철근부식 진행에 의한 갱문표면 콘크리트의 박락도 우려됨.</p> | | | | | | | |

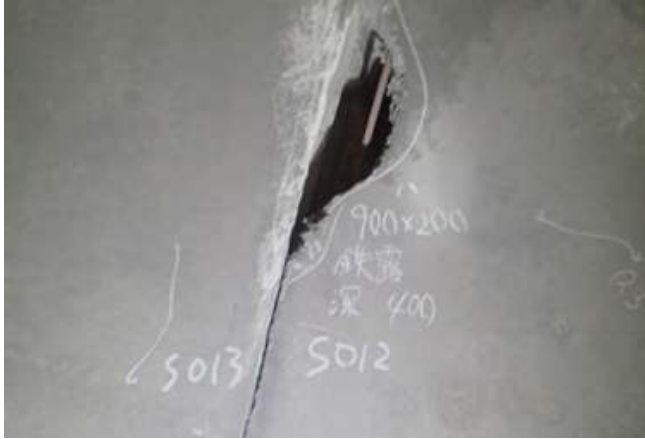
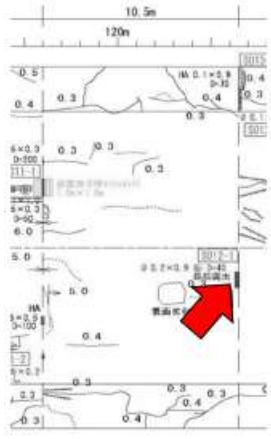
| 사진번호 | 2.6.1 | | | | 변상전개도 | | |

| 변상개소 | 라이닝 | 부위 | 아치부 | 공법 | 산악터널 공법 | 대책분류 | Ⅲ |
| <p>라이닝 아치부에 발생한 유효두께 부족 또는 감소 사례 변상규모는 0.2m×0.9m로서 배면공동 깊이가 0.4m로 큼. 산악터널공법이므로 일반적으로 라이닝에 외력이 작용하지 않는 구조이나 두께부족 및 강재부식도 보이므로 구조물 기능저하가 우려됨.</p> | | | | | | | |

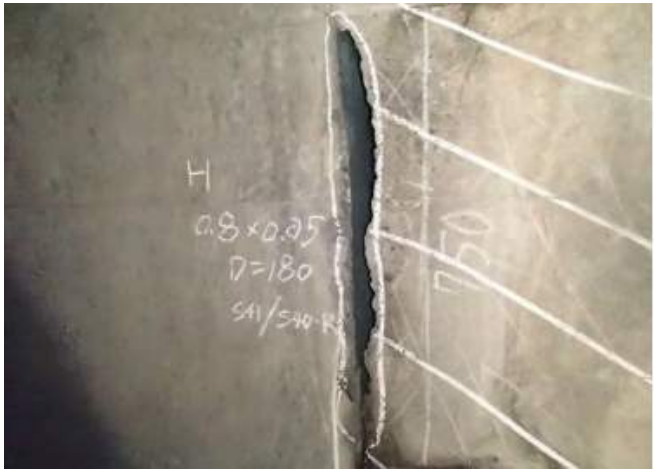
| 변상개소 | 라이닝 | 부위 | 아치부 | 공법 | 개착공법 | 대책분류 | Ⅱ _a |
|---|---|---|---|---|---|---|---|
| 사진번호 | 2.6.4 | | | | | 변상전개도 | |

| 변상개소 | 라이닝 | 부위 | 아치부 | 공법 | 개착공법 | 대책분류 | Ⅱ _a |
| <p>라이닝 아치부에 발생한 유효두께 부족 또는 감소 사례 변상규모는 0.8m×0.05m로서 박락에 의해 표면으로부터 깊이 0.18m의 패임 발생 라이닝 설계두께 2/3이하로서 유효두께가 부족하여 구조물 기능이 손실될 가능성이 있음.</p> | | | | | | | |

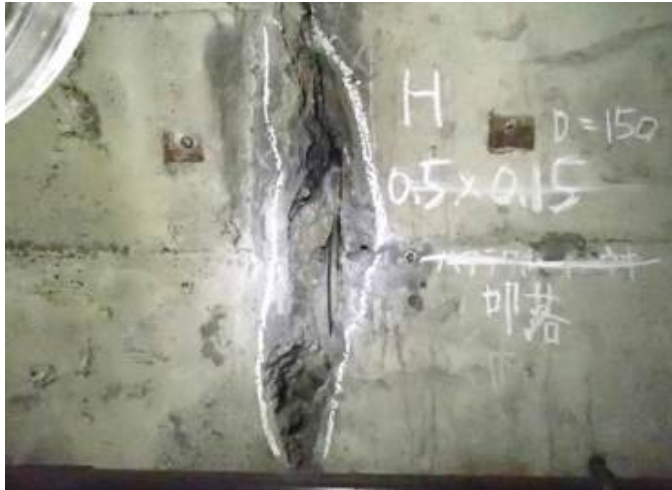
| 변상개소 | 라이닝 | 부위 | 아치부 | 공법 | 개착공법 | 대책분류 | Ⅱ _b |
|---|---|---|---|---|---|---|---|
| 사진번호 | 2.6.5 | | | | | 변상전개도 | |

| 변상개소 | 라이닝 | 부위 | 아치부 | 공법 | 개착공법 | 대책분류 | Ⅱ _b |

라이닝 아치부에 발생한 유효두께 부족 또는 감소 사례
 변상규모는 0.15m×0.5m로서 타격에 의해 표면으로부터 깊이 150mm의 패임 발생
 유효두께가 감소된 상태이므로 주의 필요

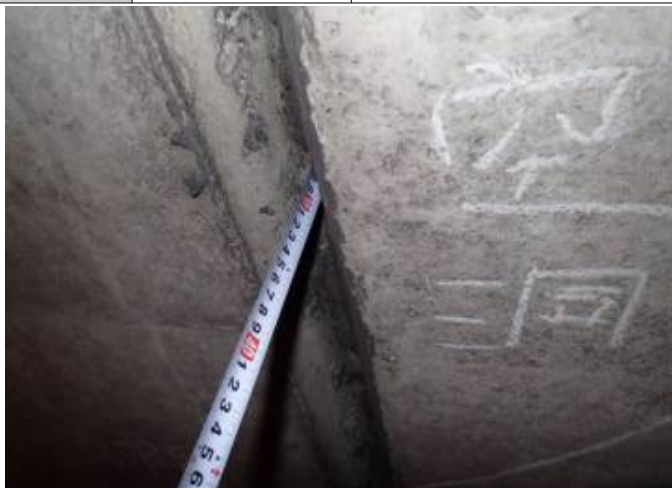
| 변상개소 | 라이닝 | 부위 | 아치부 | 공법 | 산악터널 공법 | 대책분류 | Ⅱ _b |
|---|---|---|---|---|---|---|---|
| 사진번호 | 2.6.6 | | | | | 변상전개도 | |

| 변상개소 | 라이닝 | 부위 | 아치부 | 공법 | 산악터널 공법 | 대책분류 | Ⅱ _b |

라이닝 아치부에 발생한 유효두께 부족 또는 감소 사례
 변상규모는 배면공동 깊이 0.05m로서 라이닝 배면에 공동 발생
 유효두께가 감소된 상태이므로 주의 필요

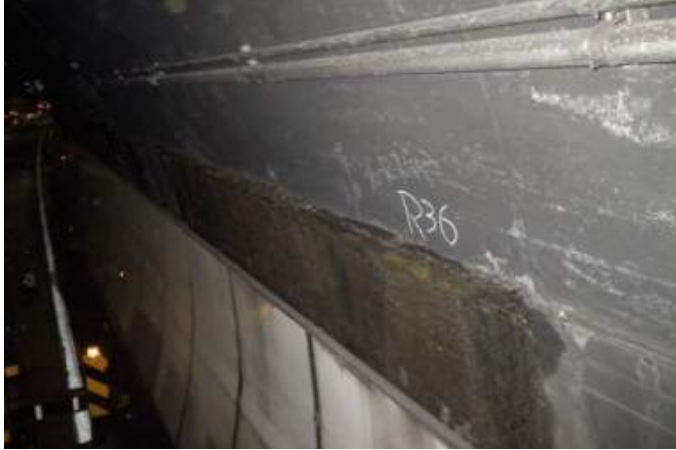
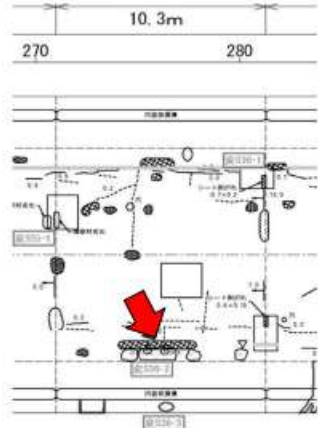
| 사진번호 | 2.7.1 | | | | | 변상전개도 | |

| 변상개소 | 라이닝 | 부위 | 아치부 | 공법 | 개착공법 | 대책분류 | Ⅲ |
| <p>라이닝 아치부에 발생한 누수 등에 의한 변상 사례 누수정도가 「떨어짐」으로 내장판 상부의 누수 및 노면 물고임으로 이용자 안전에 영향을 미칠 가능성 있으며, 내장판 변상에 영향을 미칠 우려도 있음.</p> | | | | | | | |

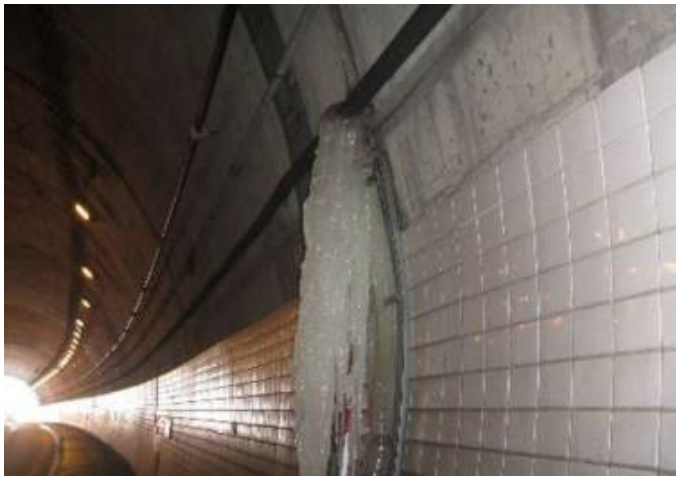
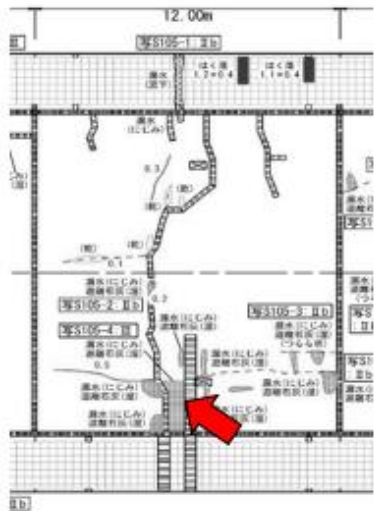
| 터널본체의 변상사례 | | 변상종류 | | ⑥누수 등에 의한 변상 | | 2/7 | |
|---|---|---|---|---|---|---|---|
| 사진번호 | 2.7.3 | | | | 변상전개도 | | |

| 터널본체의 변상사례 | | 변상종류 | | ⑥누수 등에 의한 변상 | | 2/7 | |
|---|---|---|---|---|---|---|---|
| 변상개소 | 라이닝 | 부위 | 측벽부 | 공법 | 개착공법 | 대책분류 | Ⅲ |
| 라이닝 측벽부에 발생한 누수 등에 의한 변상 사례 측벽누수가 고드름, 측벽결빙을 형성하여 이용자 안전에 영향을 미칠 가능성 있음. | | | | | | | |

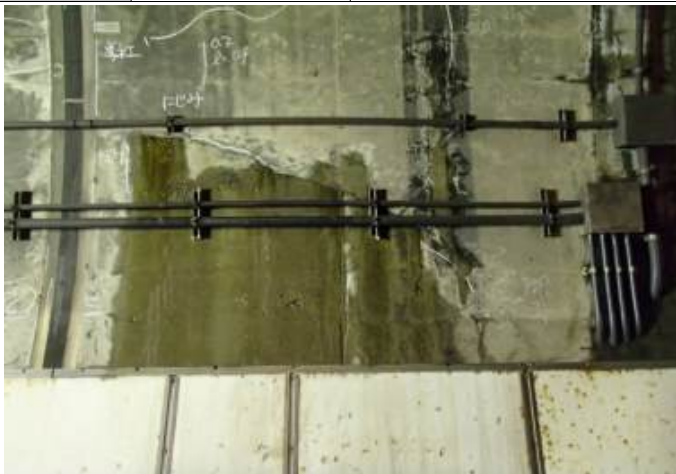
| 변상개소 | 라이닝 | 부위 | 아치부 | 공법 | 개착공법 | 대책분류 | Ⅱ _a |
|---|---|---|---|---|---|---|---|
| 사진번호 | 2.7.4 | | | | 변상전개도 | | |

| 변상개소 | 라이닝 | 부위 | 아치부 | 공법 | 개착공법 | 대책분류 | Ⅱ _a |
| 라이닝 아치부에 발생한 누수 등에 의한 변상 사례 균열에 따른 누수로 소규모 고드름 발생(사진은 제거 후) 누수량 증가로 고드름이나 측벽결빙이 대규모로 발생하여 향후 이용자 안전에 영향을 미칠 가능성 있음. | | | | | | | |

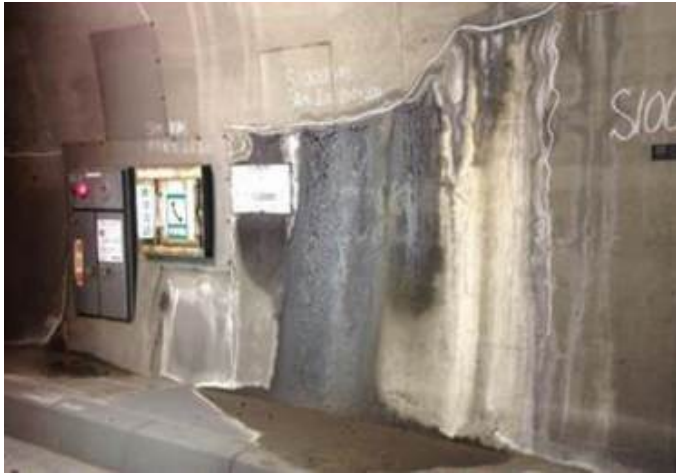
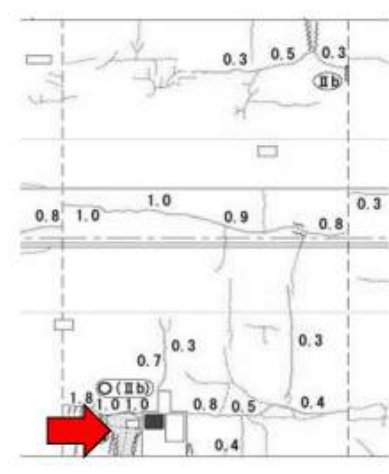
| 사진번호 | 2.7.6 | | | | | 변상전개도 | |

| 변상개소 | 라이닝 | 부위 | 측벽부 | 공법 | 산악터널 공법 | 대책분류 | II _a |
| <p>라이닝 측벽부에 발생한 누수 등에 의한 변상 사례 누수는 「떨어짐」 정도로서 균열로 인한 누수 발생 검사원 통로의 물고임·토사퇴적도 보이며, 인접한 부속시설에 대한 영향이 우려됨. 향후 이용자 안전에 영향을 미칠 가능성 있음.</p> | | | | | | | |

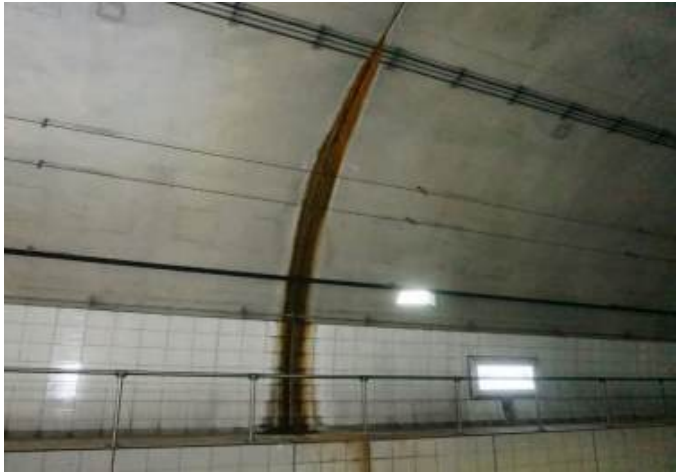
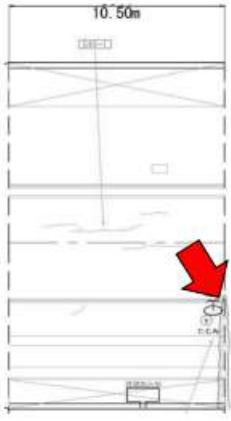
| 터널본체의 변상사례 | | 변상종류 | | ⑥누수 등에 의한 변상 | | 4/7 | |
|---|---|---|---|---|---|---|---|
| 사진번호 | 2.7.7 | | | | 변상전개도 | | |

| 터널본체의 변상사례 | | 변상종류 | | ⑥누수 등에 의한 변상 | | 4/7 | |
|---|---|---|---|---|---|---|---|
| 변상개소 | 라이닝 | 부위 | 시공이음부 | 공법 | 산악터널 공법 | 대책분류 | II _a |
| <p>라이닝 시공이음부에 발생한 누수 등에 의한 변상 사례 누수는 「물방울이 맺힘」 정도로서 시공이음 측벽부의 누수로 검사원 통로 물고임 발생 향후 이용자 안전에 영향을 미칠 가능성 있음.</p> | | | | | | | |

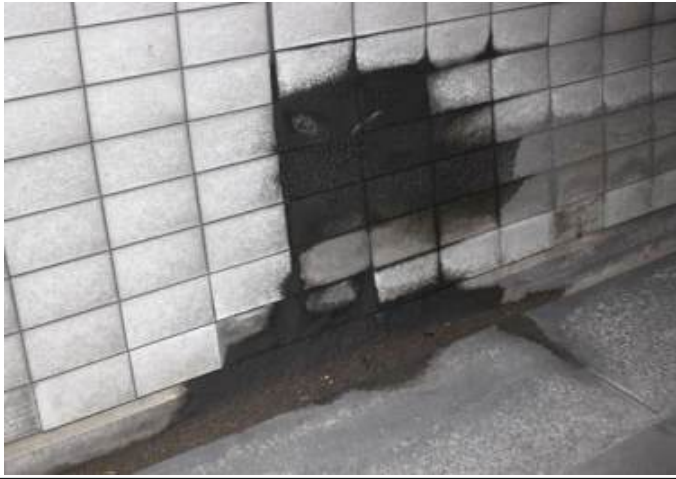
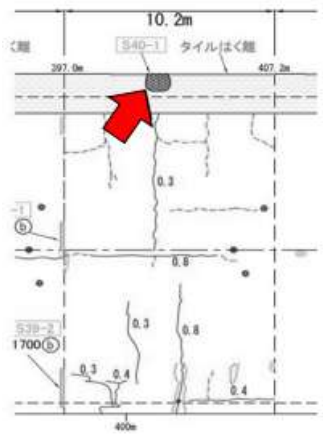
| 터널본체의 변상사례 | | 변상종류 | | ⑥누수 등에 의한 변상 | | 5/7 | |
|---|---|---|---|---|---|---|---|
| 사진번호 | 2.7.9 | | | | | 변상전개도 | |

| 터널본체의 변상사례 | | 변상종류 | | ⑥누수 등에 의한 변상 | | 5/7 | |
|---|---|---|---|---|---|---|---|
| 변상개소 | 라이닝 | 부위 | 측벽부 | 공법 | 산악터널 공법 | 대책분류 | Ⅱ _b |
| <p>라이닝 측벽부에 발생한 누수 등에 의한 변상 사례 누수는 「침출(배어남)」 정도로서 타일배면에서 누수 발생 주변 타일의 박락도 확인되며, 접착제 등의 열화도 우려됨. 이후 변상의 진전에 유의할 필요가 있음.</p> | | | | | | | |

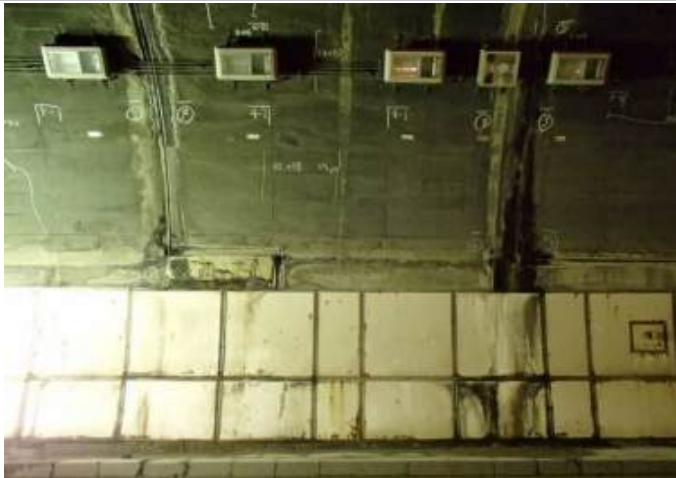
| 변상개소 | 라이닝 | 부위 | 시공이음부 | 공법 | 개착공법 | 대책분류 | Ⅱ _b |
|---|---|---|---|---|---|---|---|
| 사진번호 | 2.7.10 | | | | | 변상전개도 | |

| 변상개소 | 라이닝 | 부위 | 시공이음부 | 공법 | 개착공법 | 대책분류 | Ⅱ _b |
| <p>시공이음부에 발생한 누수 등에 의한 변상 사례 누수는 「침출(배어남)」 정도로서 시공이음부의 누수로 검사원 통로에 물고임 발생 이후 변상의 진전에 유의할 필요가 있음.</p> | | | | | | | |

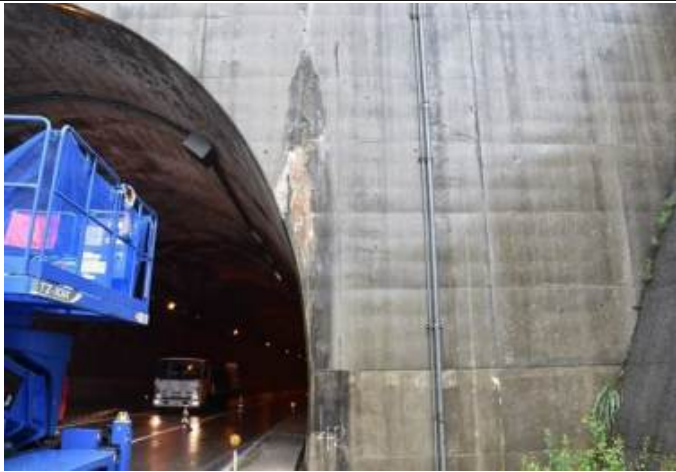
| 변상개소 | 갱문 | 부위 | 면벽부 | 공법 | 개착공법 | 대책분류 | Ⅱ _b |
|---|---|---|---|---|---|---|---|
| 사진번호 | 2.7.12 | | | | 변상전개도 | | |

| 변상개소 | 갱문 | 부위 | 면벽부 | 공법 | 개착공법 | 대책분류 | Ⅱ _b |
| <p>갱문 면벽부에 발생한 누수 등에 의한 변상 사례 누수는 「침출(배어남)」 정도로서 6.4m×1.4m의 범위에서 누수흔적이 확인됨. 이후 변상의 진전에 유의할 필요가 있음.</p> | | | | | | | |

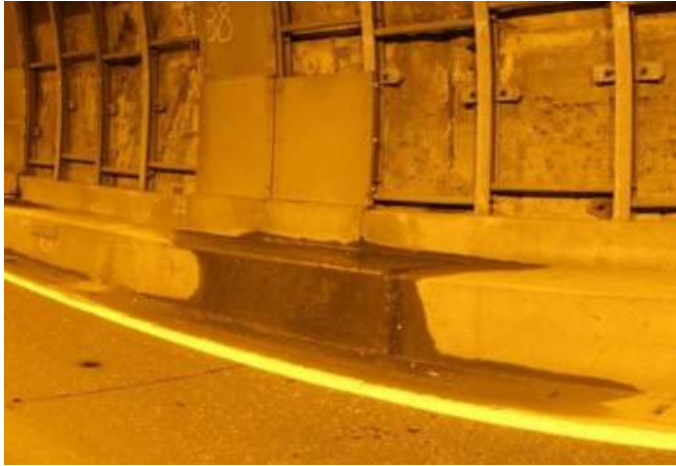
| 변상개소 | 노건 및 노면 | 부위 | 보도·검사원 통로 | 공법 | 개착공법 | 대책분류 | Ⅱ _a |
|---|---|---|---|---|---|---|---|
| 사진번호 | 2.7.14 | | | | | 변상전개도 | |

| 변상개소 | 노건 및 노면 | 부위 | 보도·검사원 통로 | 공법 | 개착공법 | 대책분류 | Ⅱ _a |
| <p>노건(보도·검사원 통로 등)에 발생한 누수 등에 의한 변상 사례 변상규모는 3.3m×1.6m로서 검사원 통로에서 노건으로 물고임 발생 이후 물고임이 진전되면 향후 이용자 안전에 영향을 미칠 가능성 있음.</p> | | | | | | | |
