Annual Technical Report

1. 도로터널의 정기점검에 관한 참고자료
-도로터널 변상·이상 사례집-

2023

터널 지하 공간 학회
도심지터널 기술위원회

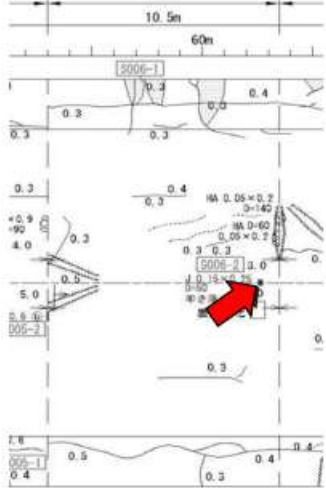
| 터널본체의 변상사례 | | 변상종류 | | ②박리·박락 | | 2/13 | |
|---|---|---|---|---|---|---|---|
| 사진번호 | 2.3.3 | | | | 변상전개도 | | |

| 터널본체의 변상사례 | | 변상종류 | | ②박리·박락 | | 2/13 | |
|---|---|---|---|---|---|---|---|
| 변상개소 | 라이닝 | 부위 | 아치부 | 공법 | 개착공법 | 대책분류 | Ⅲ |
| <p>라이닝 아치부에 발생한 박리·박락 사례 변상규모는 0.15m×0.25m로서 라이닝 타설구 주변에 골재가 드러남. 타음이상이 있고 타격에 의한 골재의 탈락도 보이는 변상이 상당히 진행되고 있으며, 낙하가 우려됨.</p> | | | | | | | |

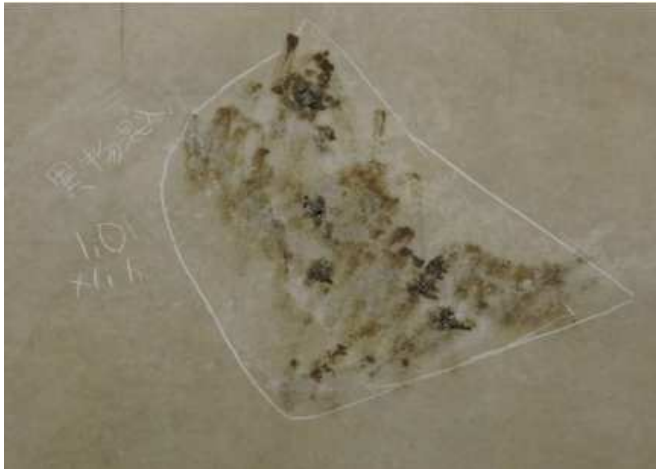
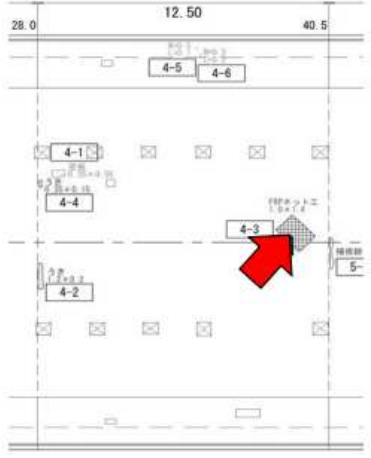
| 변상개소 | 라이닝 | 부위 | 아치부 | 공법 | 산악터널 공법 | 대책분류 | Ⅲ |
|---|---|---|---|---|---|---|---|
| 사진번호 | 2.3.6 | | | | 변상전개도 | | |

| 변상개소 | 라이닝 | 부위 | 아치부 | 공법 | 산악터널 공법 | 대책분류 | Ⅲ |
| <p>라이닝 아치부에 발생한 박리·박락 사례 변상규모는 1.0m×1.1m로서 표면변색이나 타음이상으로 라이닝 내부에 이물질 혼입 가능성이 있으며, 낙하가 우려됨. ※점검 시 대응조치로서 FRP네트(1.0m×1.4m)를 설치</p> | | | | | | | |

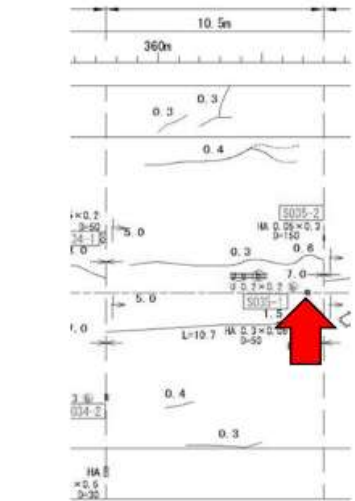
| 터널본체의 변상사례 | | 변상종류 | | ②박리·박락 | | 4/13 | |
|---|---|---|---|---|---|---|---|
| 사진번호 | 2.3.7 | | | | | 변상전개도 | |

| 터널본체의 변상사례 | | 변상종류 | | ②박리·박락 | | 4/13 | |
|---|---|---|---|---|---|---|---|
| 변상개소 | 라이닝 | 부위 | 아치부 | 공법 | 산악터널 공법 | 대책분류 | Ⅲ |
| <p>라이닝 아치부에 발생한 박리·박락 사례 변상규모는 0.20m×0.20m로서 라이닝 타설구 주변에 골재가 드러남. 골재의 탈락도 보이며, 블록화에 의한 낙하가 우려됨.</p> | | | | | | | |

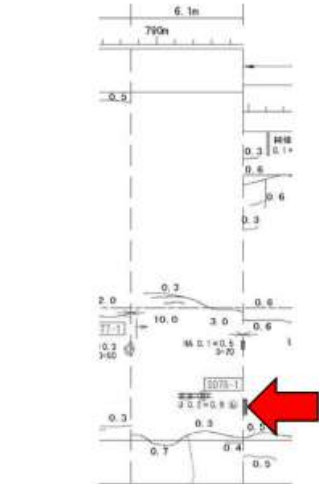
| 사진번호 | 2.3.9 | | | | 변상전개도 | | |

| 변상개소 | 라이닝 | 부위 | 시공이음부 | 공법 | 산악터널 공법 | 대책분류 | Ⅲ |
| <p>라이닝 시공이음부에 발생한 박리·박락 사례 변상규모는 9.6m×2.7m로서 광범위한 라이닝 표면열화가 확인됨. 명확한 타음이상은 확인되지 않으나 해머로 쉽게 깨지는 상태로서 향후 재질열화의 진행에 의한 낙하 가능성 있음.</p> | | | | | | | |

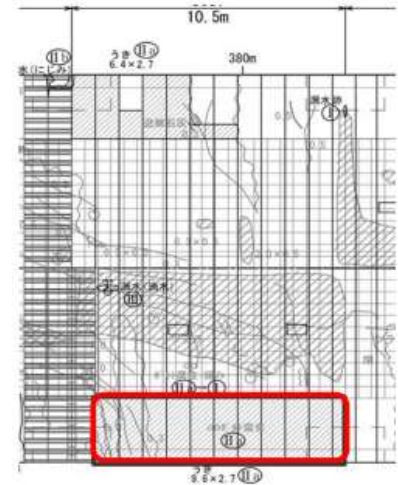
| 사진번호 | 2.3.10 | | | | 변상전개도 | | |

| 변상개소 | 라이닝 | 부위 | 측벽부 | 공법 | 개착공법 | 대책분류 | Ⅱ _a |
| <p>라이닝 측벽부에 발생한 박리·박락 사례 변상규모는 9.6m×2.7m로서 광범위한 라이닝 표면열화가 확인됨. 명확한 타음이상은 확인되지 않으나 해머로 쉽게 깨지는 상태로서 향후 재질열화의 진행에 의한 낙하 가능성 있음.</p> | | | | | | | |

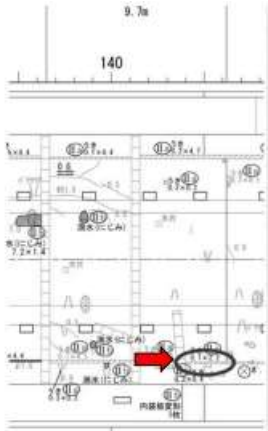
| 사진번호 | 2.3.13 | | | | | 변상전개도 | |

| 변상개소 | 라이닝 | 부위 | 수평줄눈부 | 공법 | 개착공법 | 대책분류 | Ⅱ _a |
| <p>라이닝 수평줄눈부에 발생한 박리·박락 사례 변상규모는 0.1m×2.2m로서 이음부 몰탈 박락 발생 측벽부지만 이음재 열화의 징후가 있어 향후 재질열화의 진행에 의한 낙하 가능성 있음.</p> | | | | | | | |

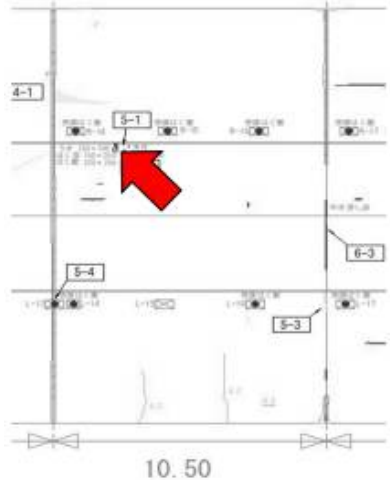
| 터널본체의 변상사례 | | | 변상종류 | ②박리·박락 | 8/13 | | |
|---|---|---|---|---|---|---|---|
| 사진번호 | 2.3.15 | | | | 변상전개도 | | |

| 터널본체의 변상사례 | | | 변상종류 | ②박리·박락 | 8/13 | | |
|---|---|---|---|---|---|---|---|
| 변상개소 | 라이닝 | 부위 | 아치부 | 공법 | 산악터널 공법 | 대책분류 | Ⅱ _b |
| <p>라이닝 아치부에 발생한 박리·박락 사례 변상규모는 0.15m×0.2m로서 박락 발생 타격으로 불안정한 부분을 제거하였으나 철근노출이 확인되었기 때문에 열화방지 코팅제로 응급처리 실시 재질열화의 진행에 주의할 필요가 있음.</p> | | | | | | | |

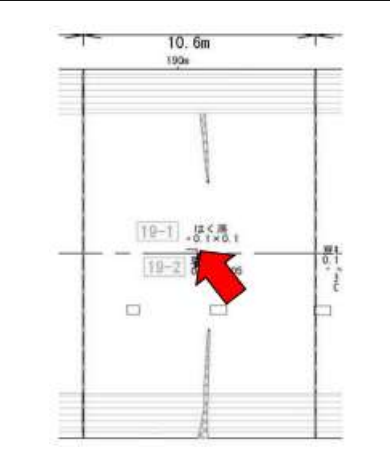
| 사진번호 | 2.3.16 | | | | 변상전개도 | | | | |

| 변상개소 | | | 라이닝 | 부위 | 아치부 | 공법 | 산악터널 공법 | 대책분류 | Ⅱ _b |
| <p>라이닝 아치부에 발생한 박리·박락 사례 변상규모는 0.4m×0.05m로서 라이닝 표면에 골재가 드러나는 등 노출이 있음. 향후 재질열화의 진행에 주의할 필요가 있음.</p> | | | | | | | | | |

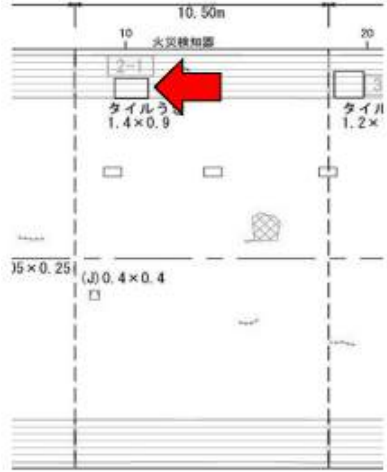
| 사진번호 | 2.3.23 | | | | 변상전개도 | | |

| 변상개소 | 내장판 | 부위 | 내장타일 | 공법 | 산악터널 공법 | 대책분류 | Ⅱ _b |
| <p>측벽부 내장타일에 발생한 박리·박락 사례 변상규모는 1.4m×0.9m의 범위로서 타일에 박락 발생 타일의 접착기능 저하로 낙하 가능성이 있으므로 향후 재질열화의 진행에 주의할 필요가 있음.</p> | | | | | | | |

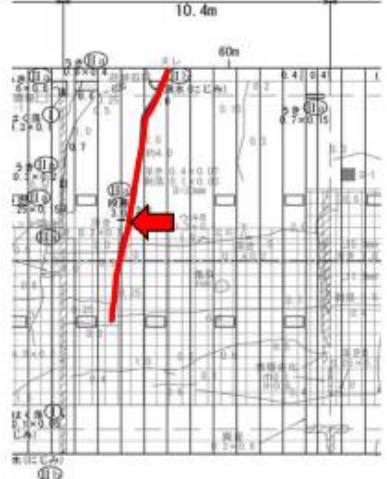
| 사진번호 | 2.4.1 | | | | | 변상전개도 | |

| 변상개소 | 라이닝 | 부위 | 아치부 | 공법 | 개착공법 | 대책분류 | Ⅱ _a |
| <p>라이닝 아치부에 발생한 변형, 이동, 침하 사례 변상규모는 단차 3.0mm, 개구폭 2.2mm, 변형속도는 불명 전회점검 시 변상이 없었기 때문에 진행성이 의심되는 상태 외력대책 설치상황으로 볼 때 외력성의 변상일 가능성이 높음.</p> | | | | | | | |

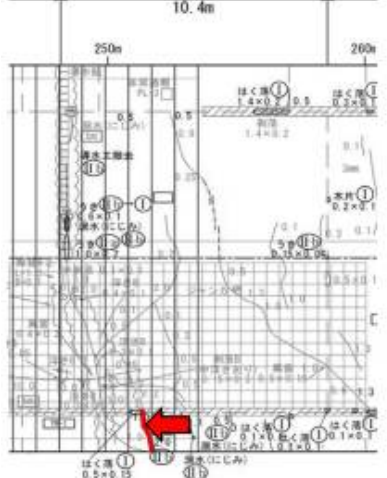
| 사진번호 | 2.4.2 | | | | | 변상전개도 | |

| 변상개소 | 라이닝 | 부위 | 측벽부 | 공법 | 개착공법 | 대책분류 | Ⅱ _b |
| <p>라이닝 측벽부에 발생한 변형, 이동, 침하 사례 변상규모는 단차 2.0mm, 개구폭 1.0mm, 변형속도는 불명 전회점검 시 변상이 없었기 때문에 진행성이 의심되는 상태 향후 변형속도에 주의할 필요가 있음.</p> | | | | | | | |

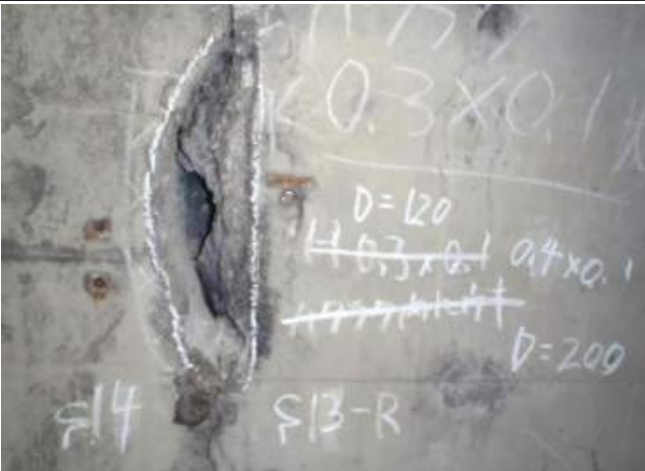
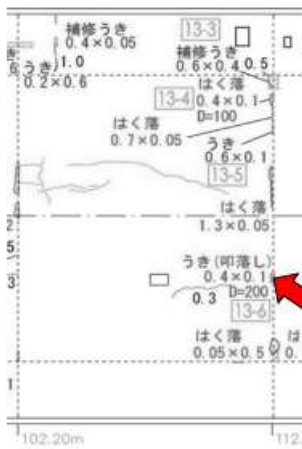
| 사진번호 | 2.6.2 | | | | 변상전개도 | | |

| 변상개소 | 라이닝 | 부위 | 아치부 | 공법 | 개착공법 | 대책분류 | Ⅱ _a |
| <p>라이닝 아치부에 발생한 유효두께 부족 또는 감소 사례 변상규모는 0.4m×0.1m로서 타격에 의한 탈락으로 표면으로부터 깊이 0.2m의 패임 발생 라이닝 설계두께 2/3이하로서 유효두께가 부족하여 구조물 기능이 손실될 가능성이 있음.</p> | | | | | | | |

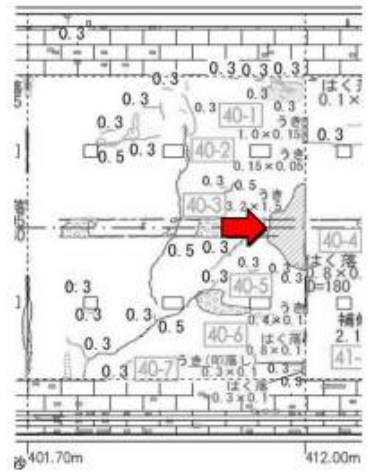
| 변상개소 | 라이닝 | 부위 | 아치부 | 공법 | 개착공법 | 대책분류 | Ⅱ _a |
|---|---|---|---|---|---|---|---|
| 사진번호 | 2.6.4 | | | | | 변상전개도 | |

| 변상개소 | 라이닝 | 부위 | 아치부 | 공법 | 개착공법 | 대책분류 | Ⅱ _a |
| <p>라이닝 아치부에 발생한 유효두께 부족 또는 감소 사례 변상규모는 0.8m×0.05m로서 박락에 의해 표면으로부터 깊이 0.18m의 패임 발생 라이닝 설계두께 2/3이하로서 유효두께가 부족하여 구조물 기능이 손실될 가능성이 있음.</p> | | | | | | | |

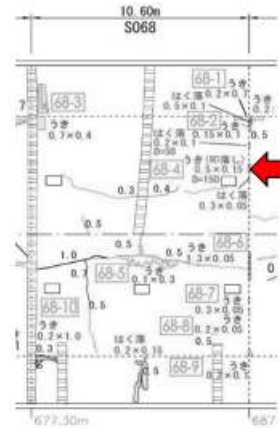
| 변상개소 | 라이닝 | 부위 | 아치부 | 공법 | 개착공법 | 대책분류 | Ⅱ _b |
|---|---|---|---|---|---|---|---|
| 사진번호 | 2.6.5 | | | | | 변상전개도 | |

| 변상개소 | 라이닝 | 부위 | 아치부 | 공법 | 개착공법 | 대책분류 | Ⅱ _b |

라이닝 아치부에 발생한 유효두께 부족 또는 감소 사례
 변상규모는 0.15m×0.5m로서 타격에 의해 표면으로부터 깊이 150mm의 패임 발생
 유효두께가 감소된 상태이므로 주의 필요

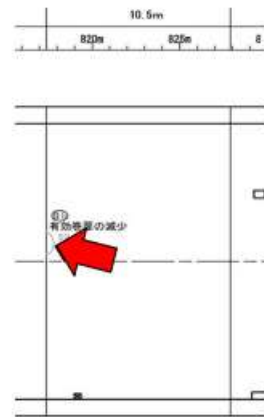
| 변상개소 | 라이닝 | 부위 | 아치부 | 공법 | 산악터널 공법 | 대책분류 | Ⅱ _b |
|---|---|---|---|---|---|---|---|
| 사진번호 | 2.6.6 | | | | | 변상전개도 | |

| 변상개소 | 라이닝 | 부위 | 아치부 | 공법 | 산악터널 공법 | 대책분류 | Ⅱ _b |

라이닝 아치부에 발생한 유효두께 부족 또는 감소 사례
 변상규모는 배면공동 깊이 0.05m로서 라이닝 배면에 공동 발생
 유효두께가 감소된 상태이므로 주의 필요
